Tilstandsrapport

Vejlesøparken
2840 Holte

EKAS Rådgivende Ingeniører A/S

30.04.2019

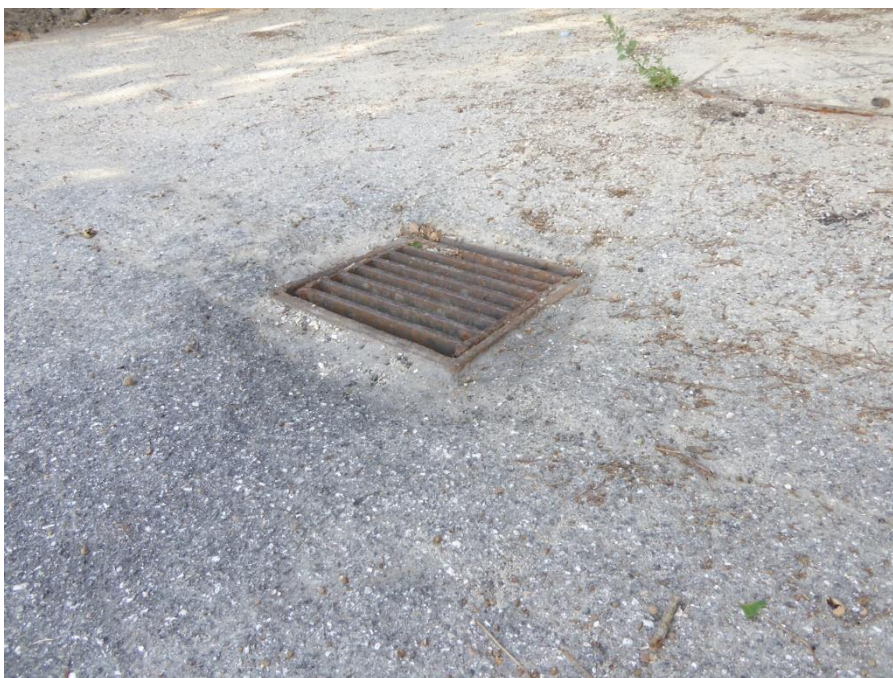
Foto nr. 1.2.1 Vejbrønd. Belægning om brønden er sunket.

Kældertrapper skal løbende repareres for betonskader.
Flisebelægning vest for blok 1 bør omlægges indenfor kortere tid, og brønddæksler bør udskiftes til type 40 tons.
Flisebelægning ved blok 1-3 bør omlægges indenfor nogle år.

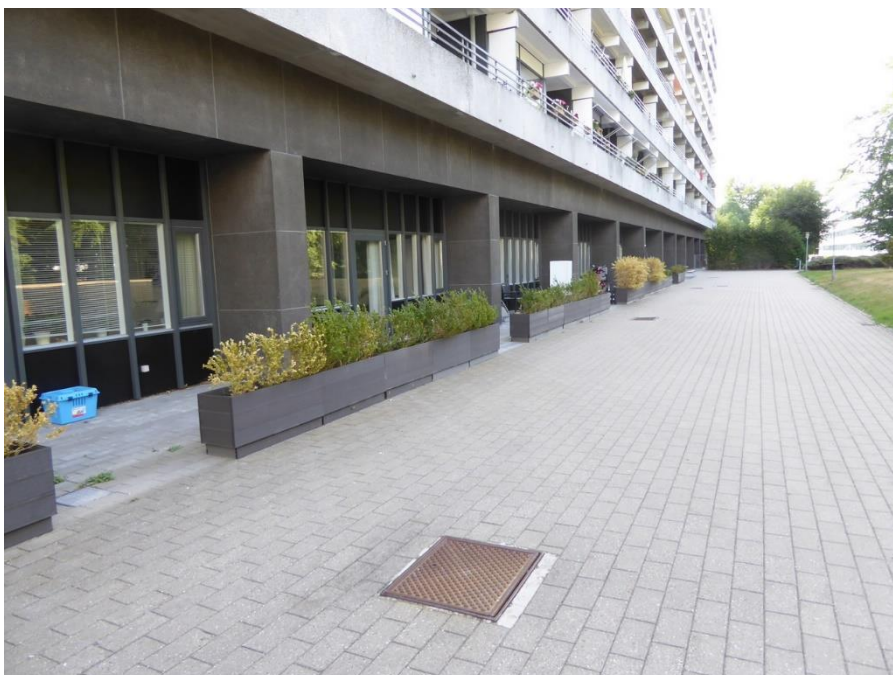
Foto nr. 1.2.2 Belægning på brandvej ved blok 1 vest. Flere brønddæksler er ikke sikre for tung trafik.

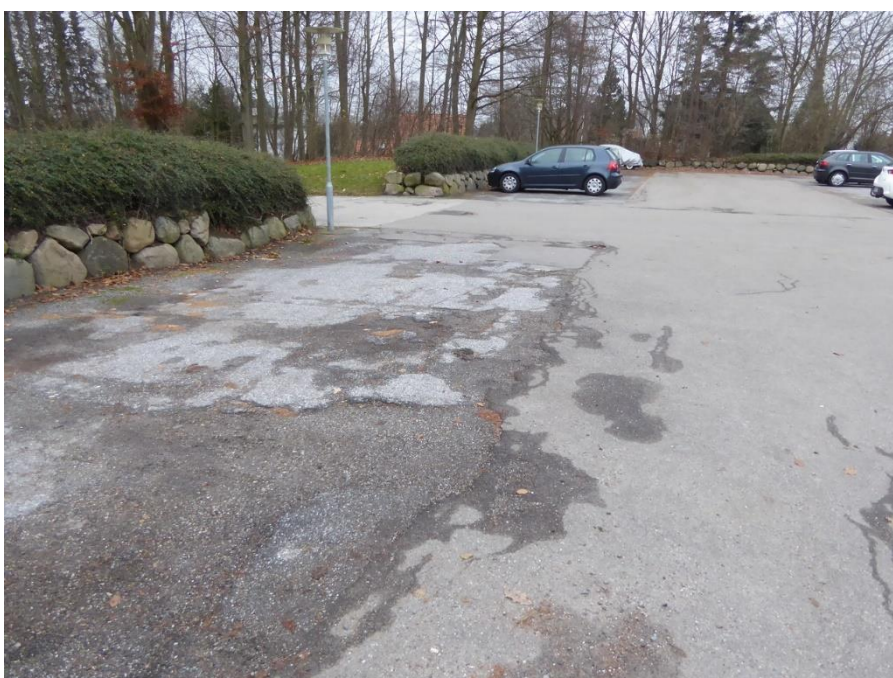
Asfaltbelægningen på parkeringspladserne er i middel til dårlig stand. Der er udlagt ekstra slidlag på de mere befærdede områder. Der kan registreres flere lunger, slaghuller og mindre revner, ligesom afstribning af P-båse er meget slidt, og mange steder næsten ikke synlig. Enkelte afløbsbrønde er sunket i forhold til omgivende terræn. Andre steder ses det at belægning er sunket, så brønddæksler mv. stikker op over terræn. Kantsten er generelt i god stand, men enkelte steder er de sunket.

Foto nr. 1.2.3 Belægning ved blok 4. Mange lunker, huller og revner i belægningen.

Adgangsveje og parkeringspladser bør løbende kontrolleres for lunker og revner. Lunkerne i asfaltbelægningen bør rettes op for at undgå større vandsamlinger. Fornyelse af slidlag, og opstriking af P-pladser bør udføres indenfor få år, for at forhindre nedslidning og yderligere frostskafer på belægningen. Ved grundig gennemgang og udbedring af skader, kan en samlet renovering udskydes i op til 5 år.

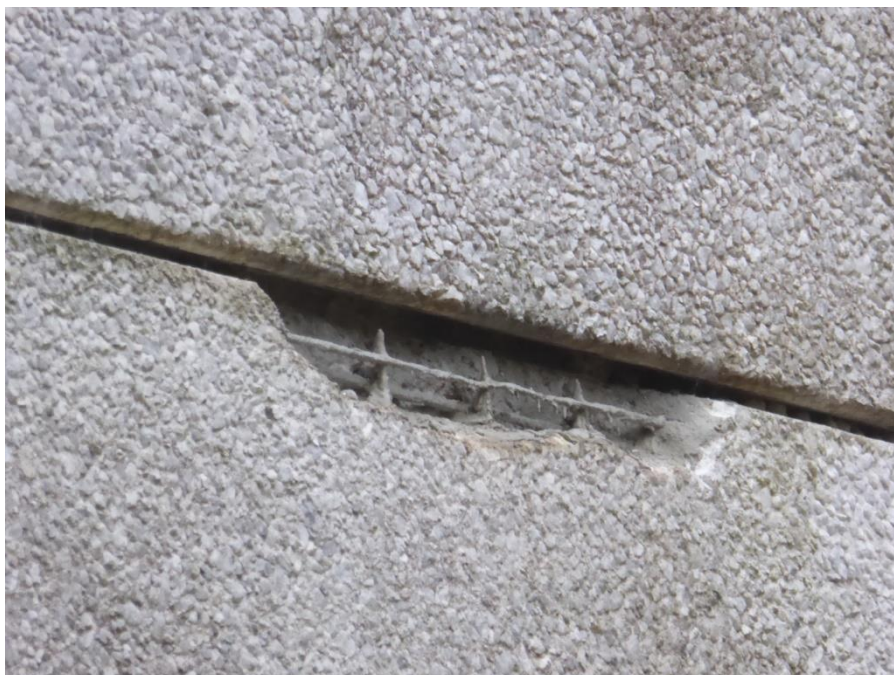
Foto nr. 2.2.1 Betonskade under udbedring

Betonelementfacader og gavle
Elementfugerne bør løbende kontrolleres og udskiftes hvis der er tegn på svigt. Betonskader bør registreres årligt, og udbedres med få års mellemrum. Det må forventes at antallet af skader vil accelerere over årene.

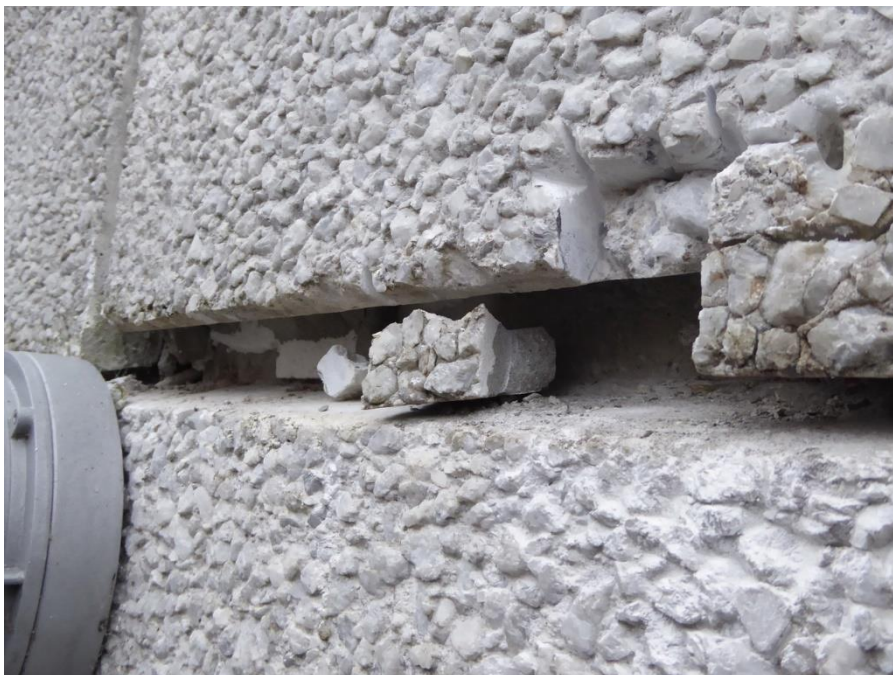
Foto nr. 2.2.2 Betonskade under udbedring, påstøbning er faldet af.

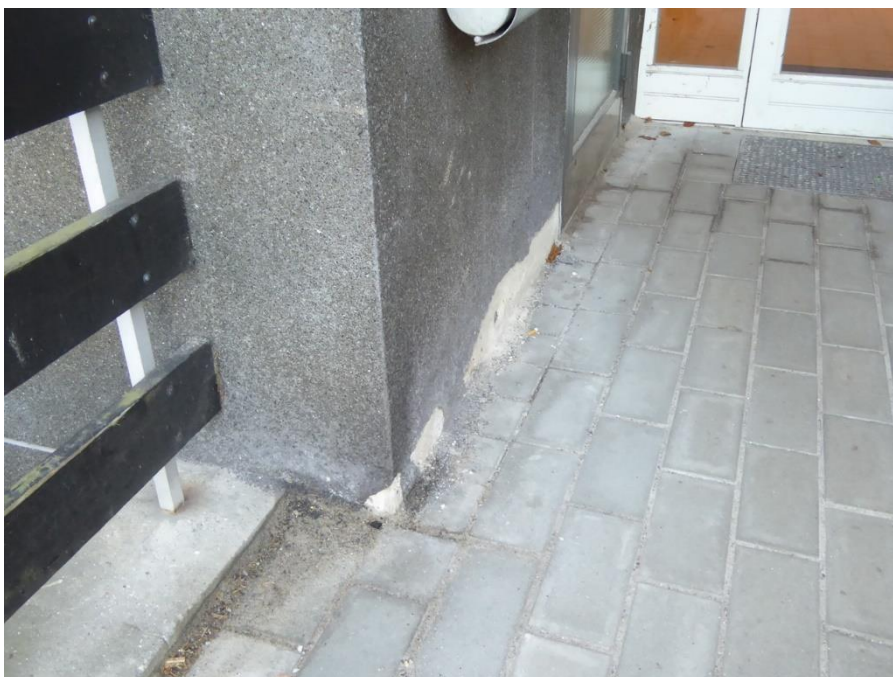
Puds på pladsstøbte konstruktioner revner og slår fra ved terræn, og i kælderhalse.

Foto nr. 2.2.3 Revnet puds, blok 1 stueetage

Puds på facader i blok 1, stueetage bør eftergås og reparerer. Det vil givetvis være vanskeligt at udføre en puds, som helt ligner den eksisterende. Der bør derfor udføres prøvefelter inden en generel renovering. Ved renovering bør der udføres en robust sokkel, så pudsen ikke udsættes for slagskader, og for optrængende fugt fra terræn.

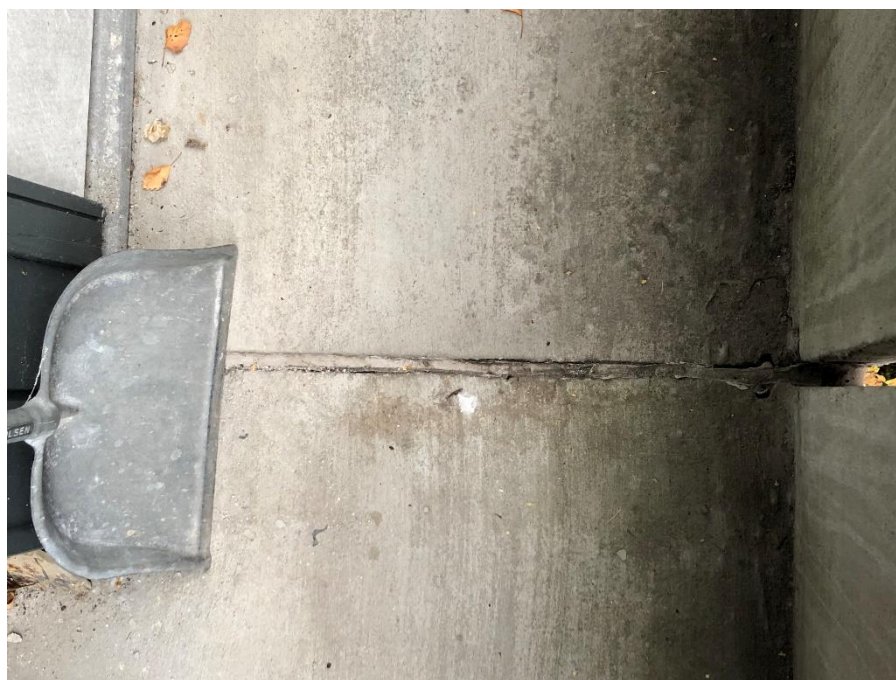
Foto nr. 3.2.1 Defekt fuge, her blok 4

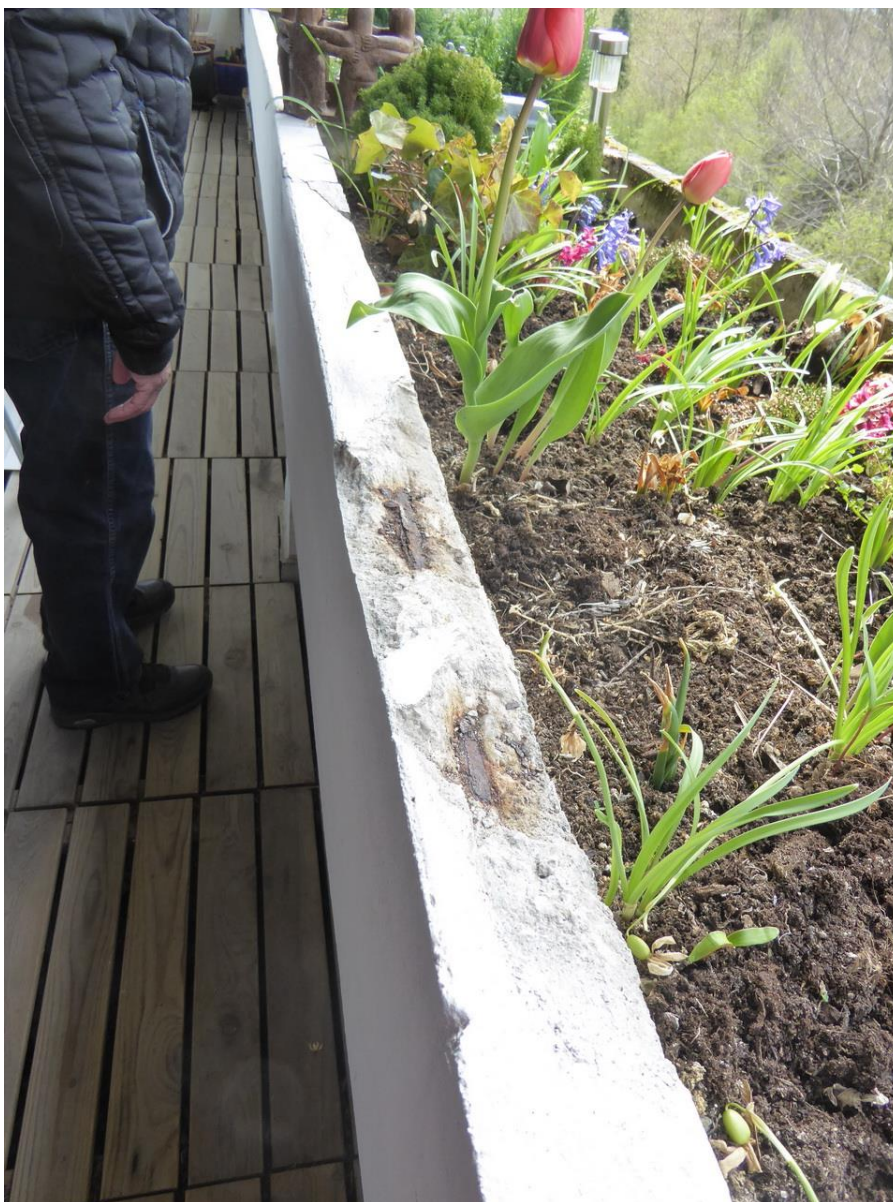
Flere blomsterkasser har store dæklagsskader på kanter, og andre blomsterkasser er utætte. Der foregår løbende reparation af disse skader.

Foto nr. 3.2.2 Skader på altankasse, blok 2 og 3

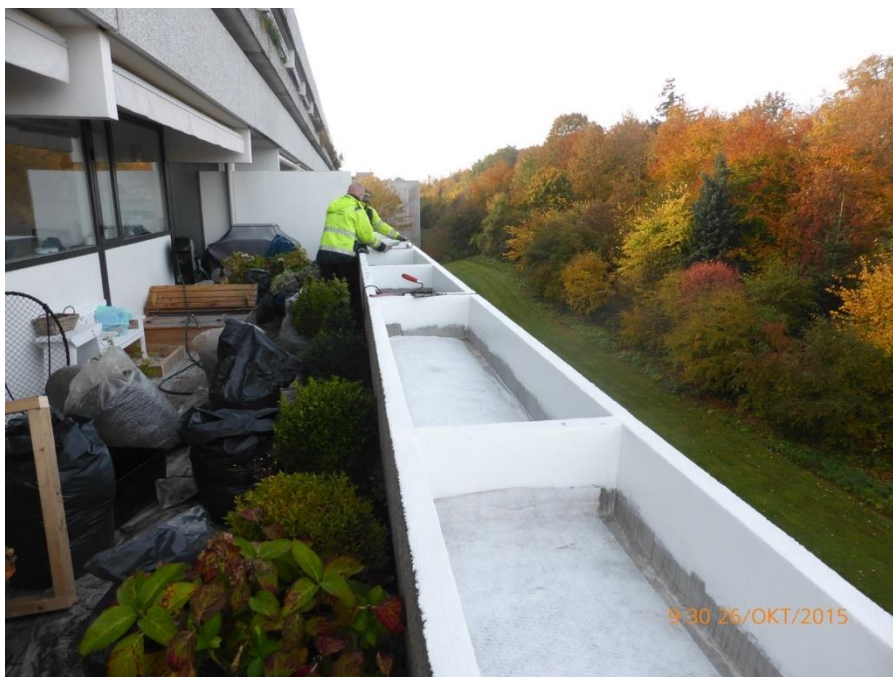
Foto nr. 3.2.3 Blok 2-3. Altankasser under udbedring.

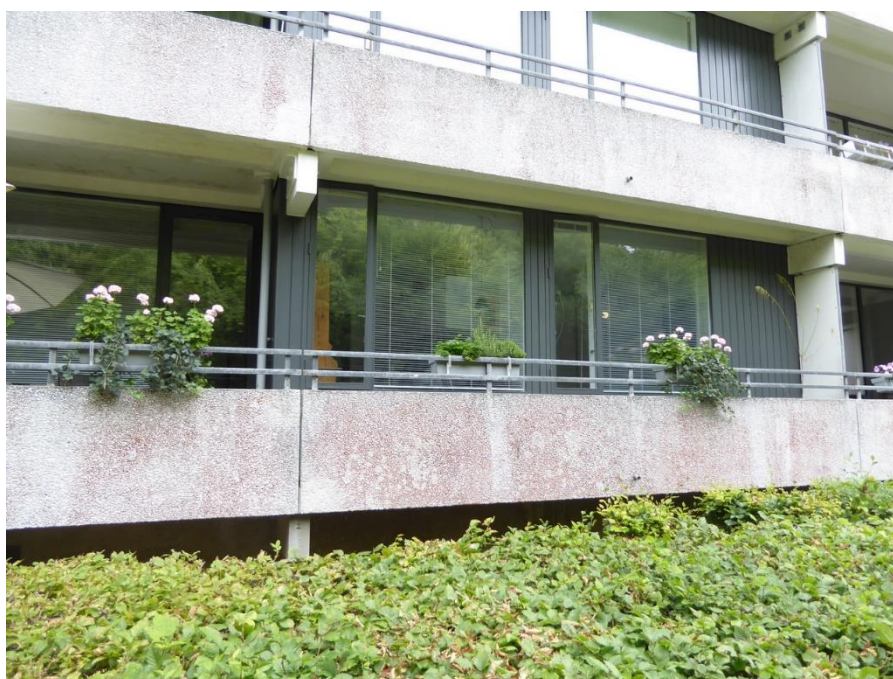
På blok 4 er en del af de bærende altankonsoller revnede, primært på grund af termobevægelser i altandækket. Endvidere er der flere tilfælde hvor vederlagsdybden er lille, ned til ca. 40 mm. Problemet har eksisteret længe (udbedring er påbegyndt i 1981), og man har løbende udbedret skaderne ved montering af vinkelbeslag på siden af konsollerne, som forstærkning ved de større skader. Vinkelbeslagene er monteret med gennemgående bolte. Ved de konsoller hvor skaderne ikke er udbedret, er der risiko for at armeringen i konsoller korroderer og at altandækkene mister sit vederlag på bjælkerne. Der kan være en alvorlig sikkerhedsrisiko ved dette.

Foto nr. 3.2.4 Blok 4-5 Altan med forstærkningsbeslag på konsol

Det anbefales at der foretages en dybdegående og historisk undersøgelse af årsagen til at der opstår de sete revner i altanbjælkerne, for at klarlægge skadesårsag og om der findes øvrige udbedringsmuligheder. Samtidig bør det undersøges om de tidligere udførte udbedringer er tilstrækkelige. Undersøgelsen kan belyse hvilke muligheder der er for udbedring, og give et økonomisk overslag over udbedringsomkostningen.

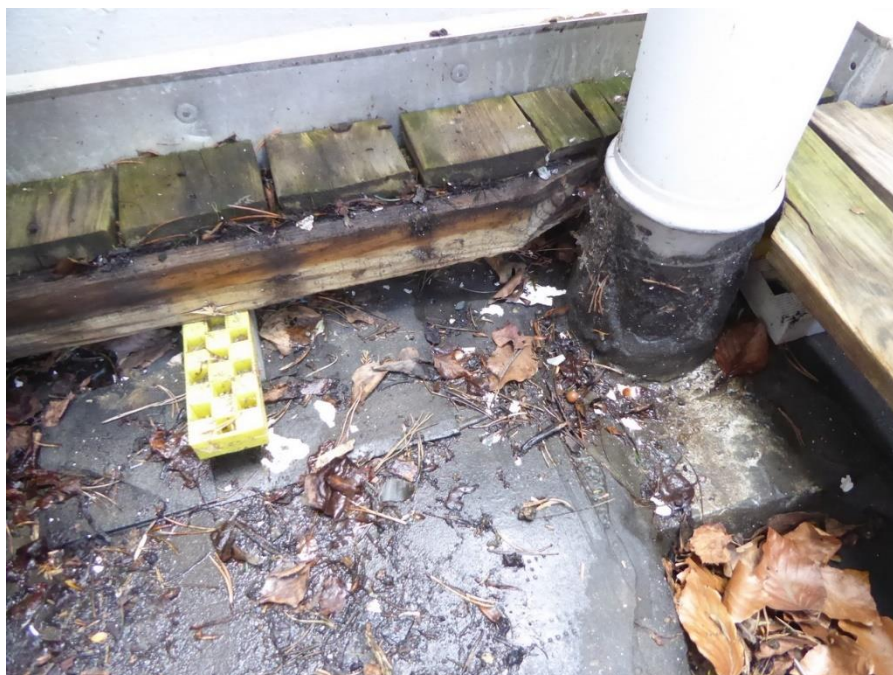
Foto nr. 3.2.5 Membran under træfliser blok 2-3. Membran og afløb skal holdes rene for at forhindre tilstopning af afløbene.

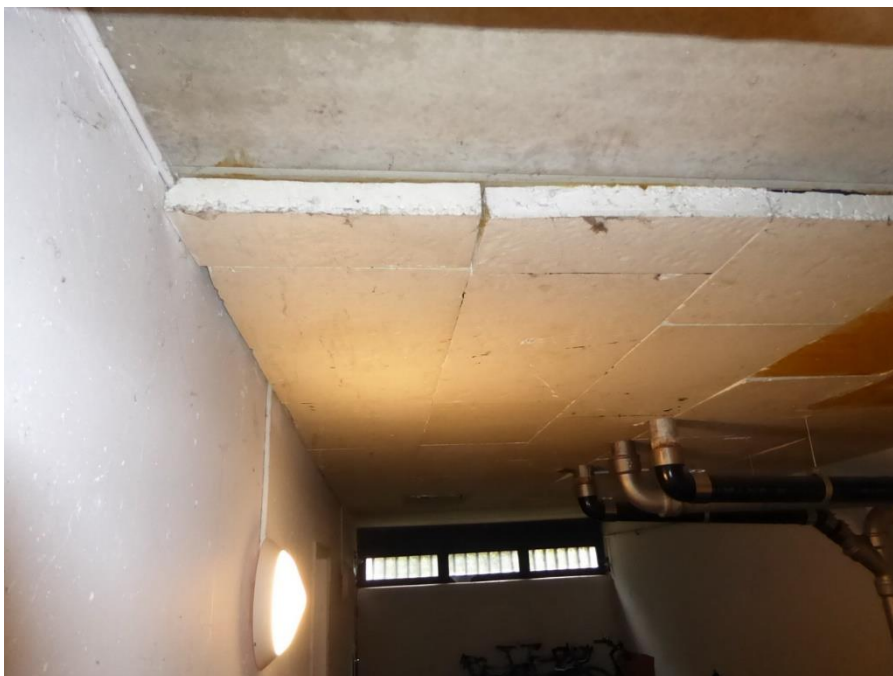
Foto nr. 7.2.1 Delvis isolering af loft med brandfarlig polystyren

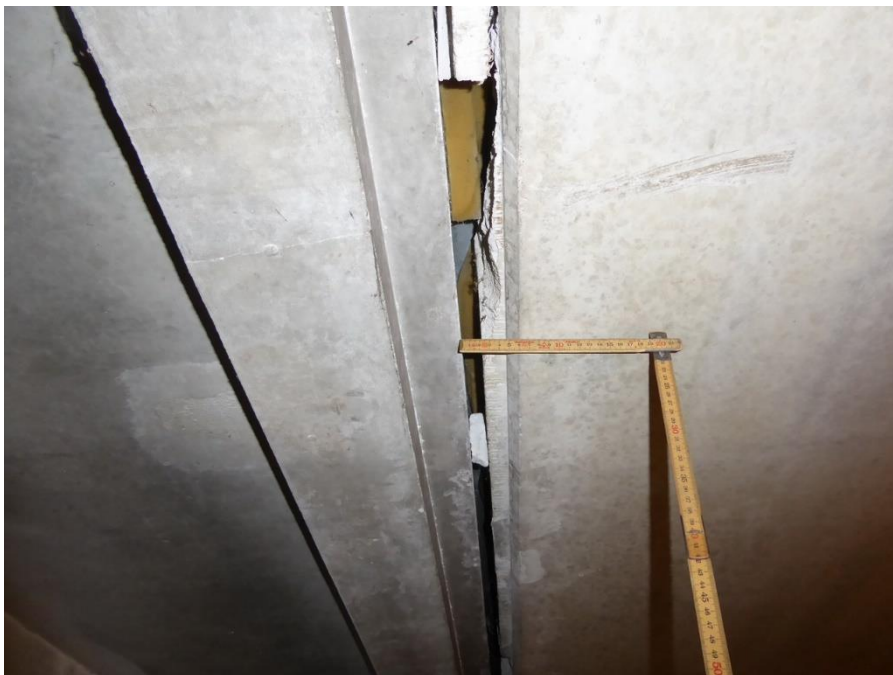
Foto nr. 7.2.2 Stor sprække fra kælder, mod bolig.

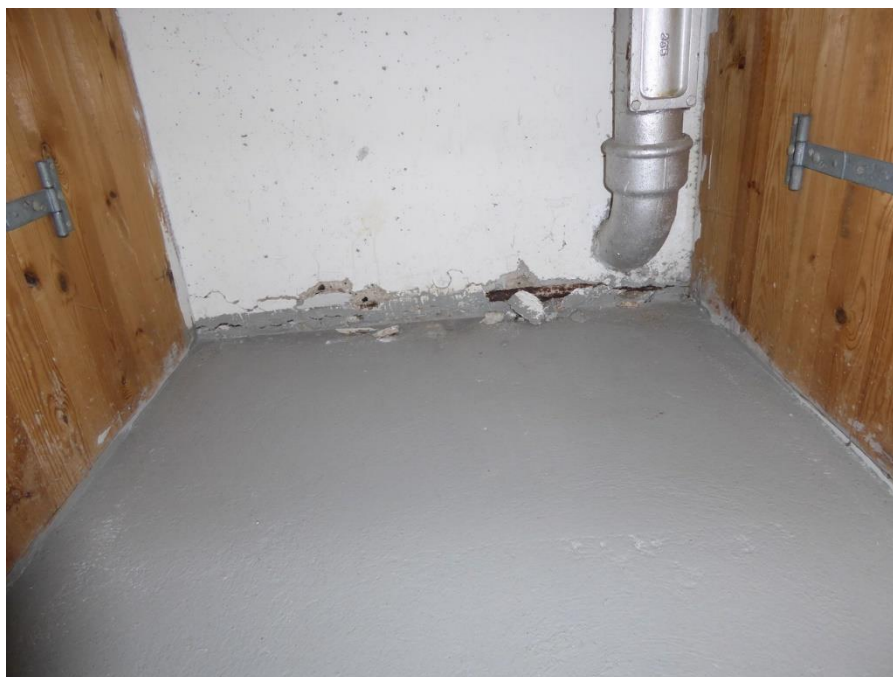
Kældrene virker tørre og i god stand. Der er kun få synlige tegn på fugt eller tidligere fugtskader. Vægge og gulve er generelt i god stand (intakte) og pænt vedligeholdt. Der ses lokale afskalninger over kældervægges armering som følge af ringe dæklag.

Foto nr. 7.2.3. Lokal afskalning over armering, for lille dæklag

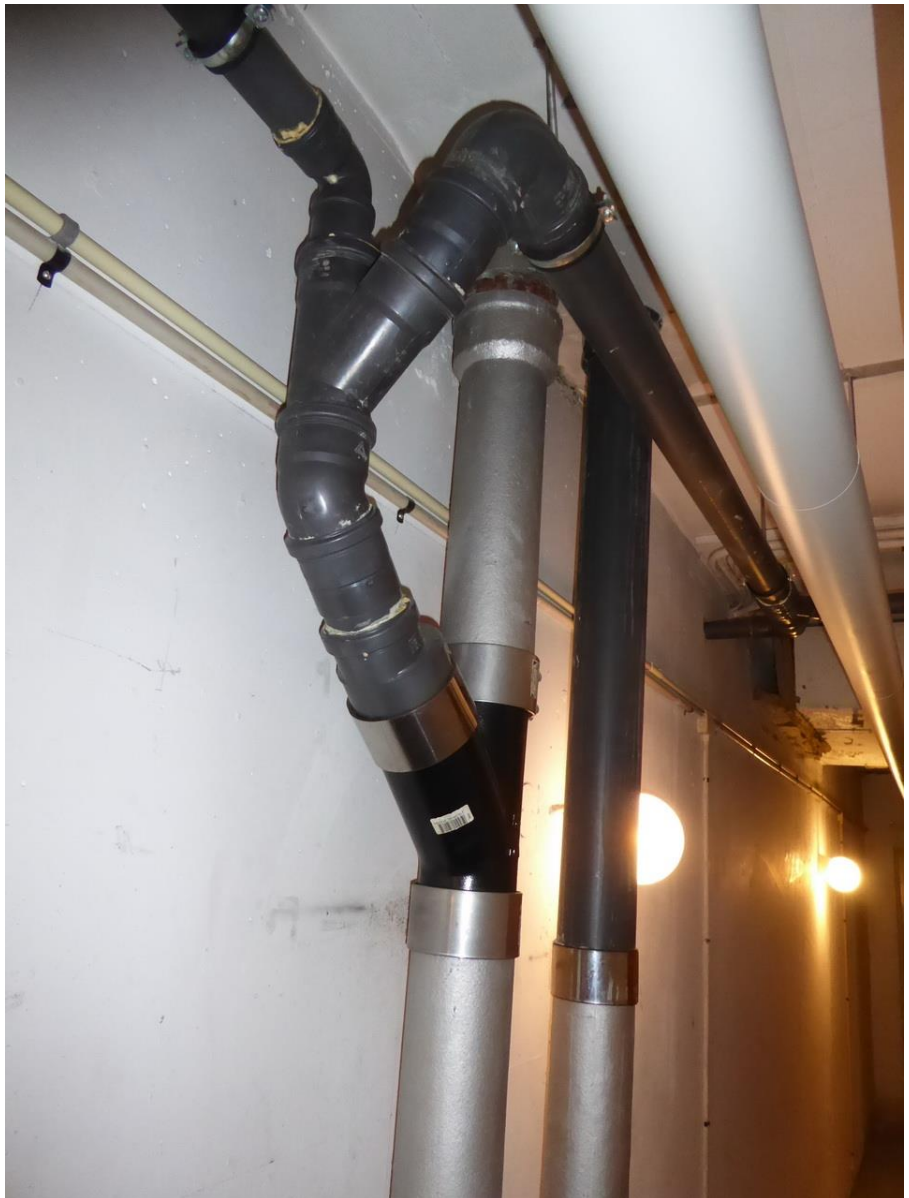
Generelt er faldstammerne i dårlig stand, selv om der i de senere år er udført en del udskiftninger af dele af faldstammerne. Der er flere synlige, mindre skader, som må forventes at vokse i antal og omfang.

Foto nr. 8.2.1 Faldstammer repareret. Delvis i plast. Formentlig ikke lovligt i forhold til brandkrav.

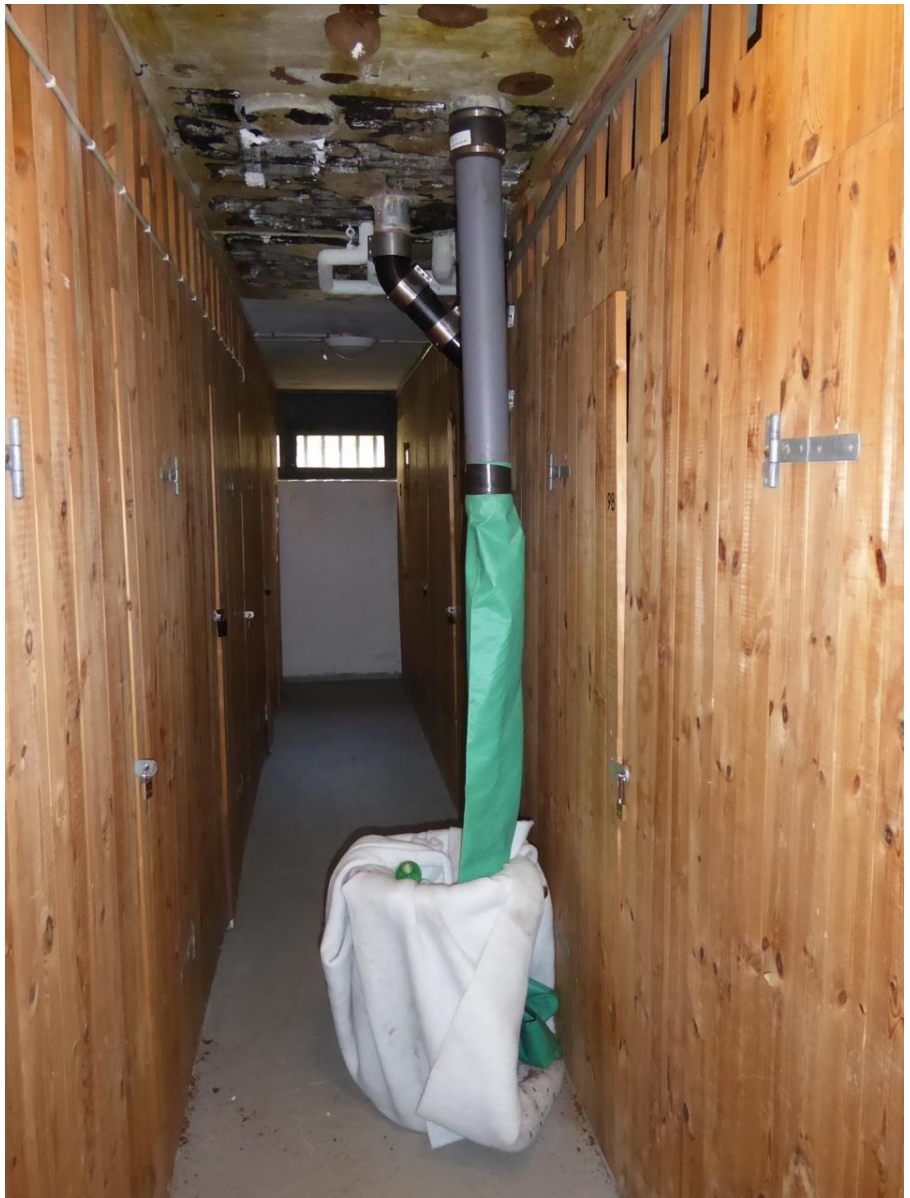
Der er i 2018 foretaget strømpeføring af to regnvandsfaldstammer efter opståede vandskader. Disse faldstammer vurderes at være i god stand. I VSP 10, er det konstateret, at der er sluttet et afløb fra en lejlighed til regnvandsfaldstammen. Dette er ikke lovligt. Endvidere er tilslutningen udført forkert, så hovedfaldstammen næsten er helt blokeret. Driften tager forholdet op med den pågældende ejer.

Foto nr. 8.2.2 Regnvandsfaldstamme under strømpeforing.

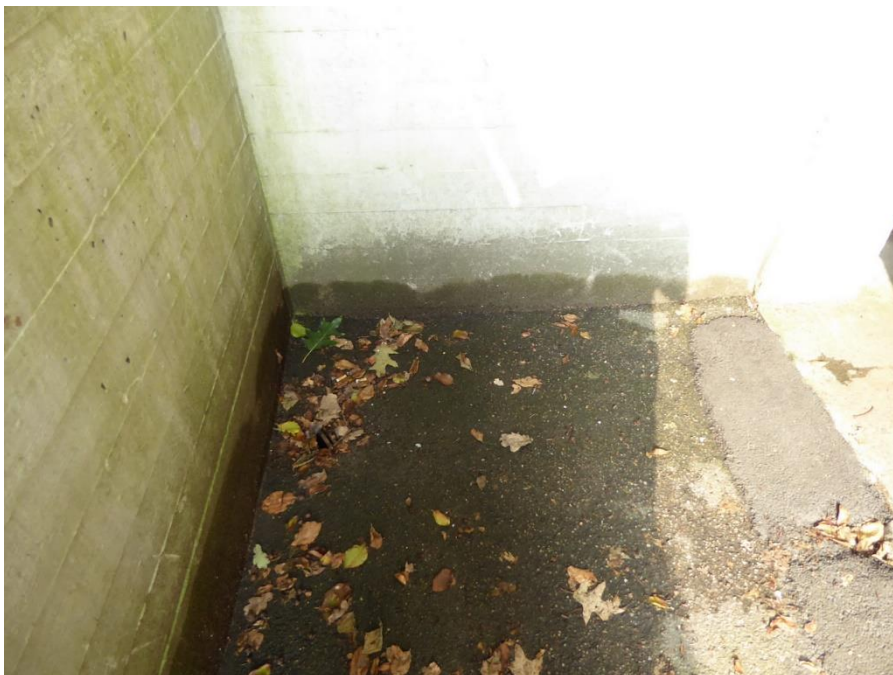
Foto nr. 8.2.3 Afløb fra kælderhals uden forbindelse til kloak. Risten er meget lille, og stopper derfor let til.

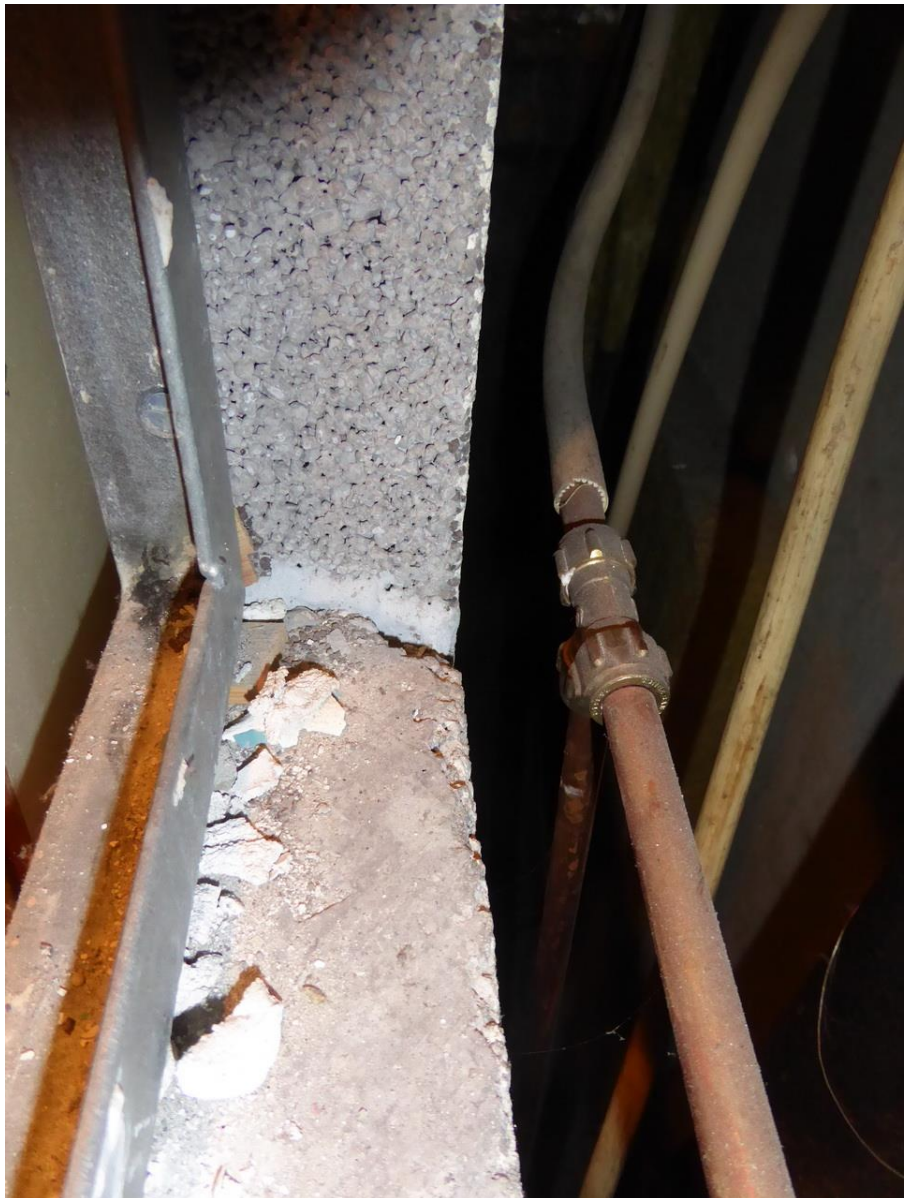
Vandrør af varmforzinkede stålør og tilhørende afspærrings- og reguleringsventiler er i dårlig stand, og har en meget begrænset restlevetid, idet brugsvand er aggressivt. Sammenbygning af hovedrør i varmforzinket stål, og fordelingsrør i kobber, er korrosionsmæssigt en dårlig løsning. Det må forventes at stålrørene vil tære i nærheden af kobberrørene.

Foto nr. 9.2.1 Uisoleret kobberørinstallation i skaktvæg

Der må påregnes komplet udskiftning af vandinstallationen, f.eks. til nye rør i rustfrit stål eller i alu-PEX.

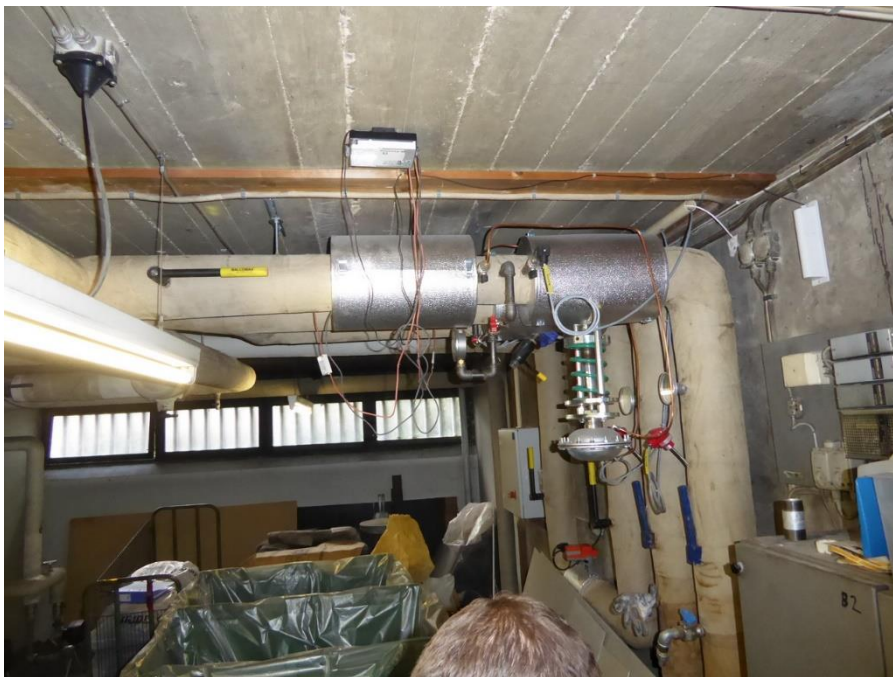
Foto nr. 10.2.1 Varmeinstallationer ikke færdiggjort

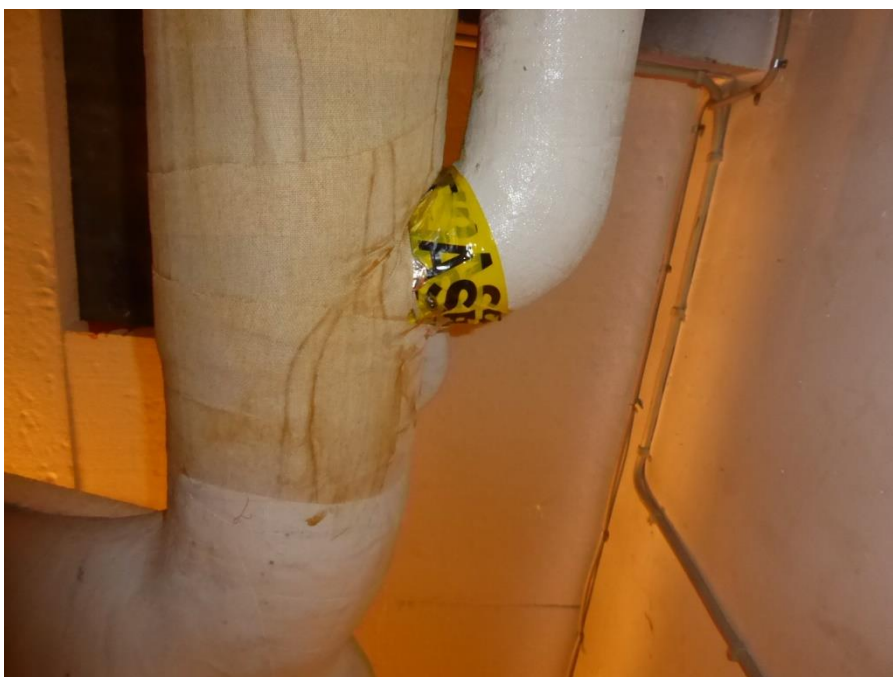
Foto nr. 10.2.2 Asbestopmærkning på rør i varmecentral

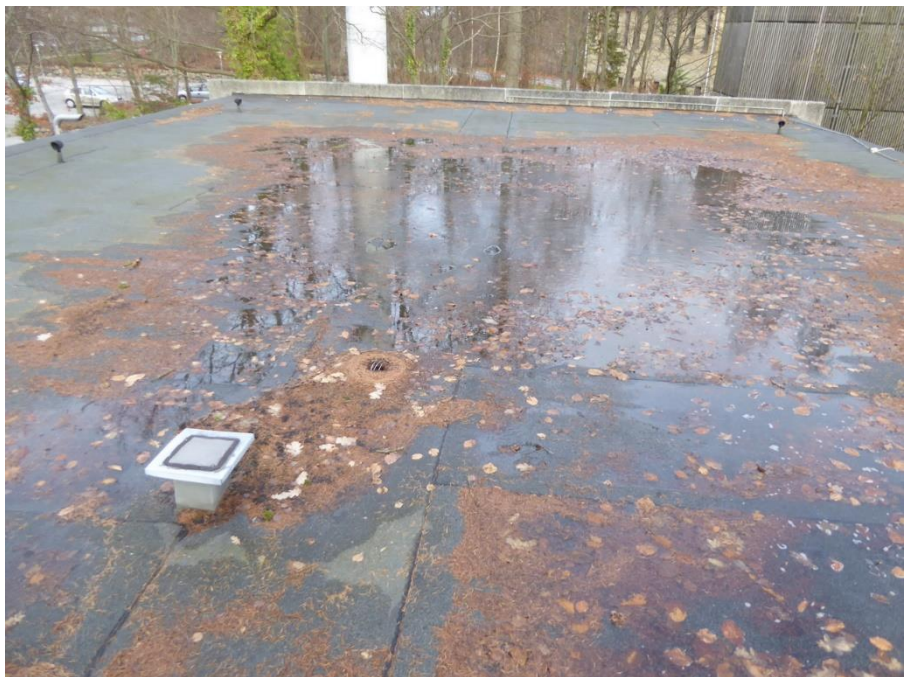
Foto nr. 13.2.1 Stor lunke på tag, og fyldt bladfang.

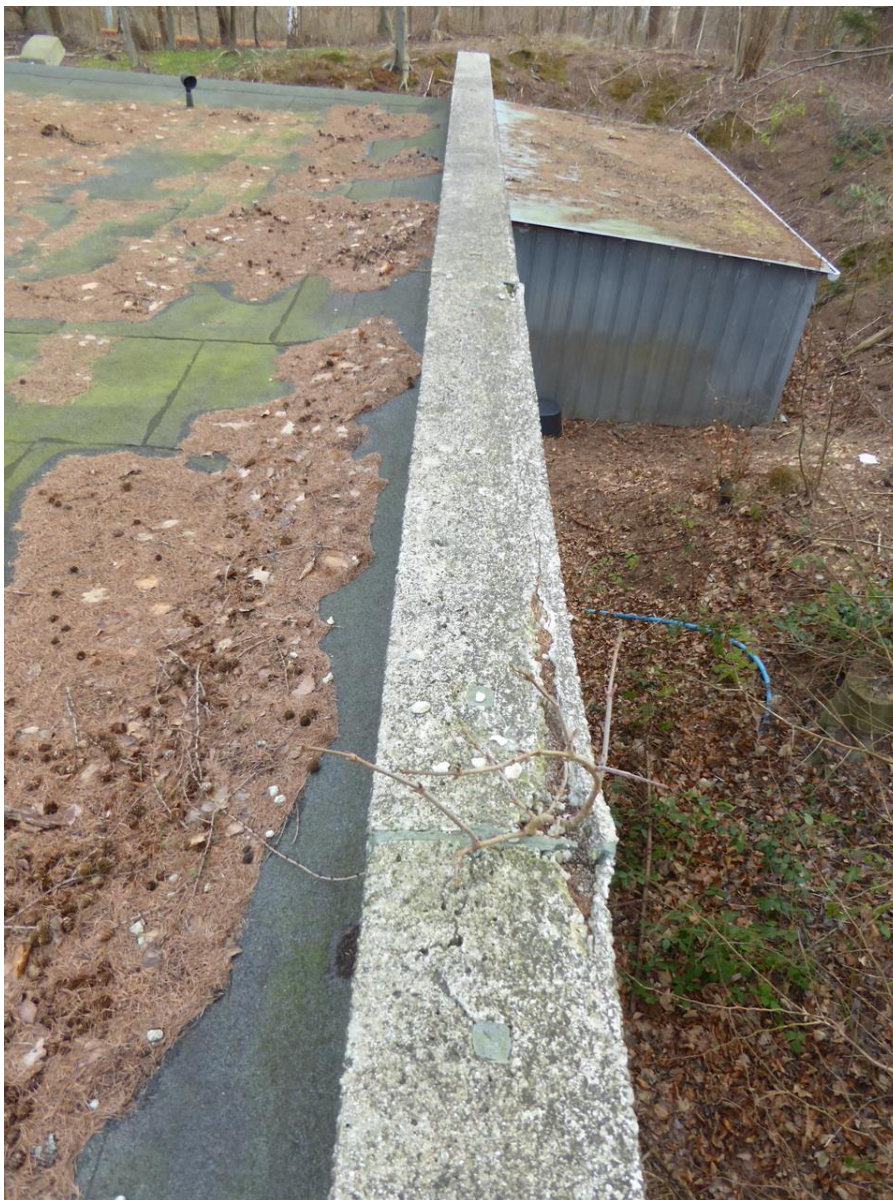
Foto nr. 13.2.2 Revne i betongavlelement giver plads til et lille træ.

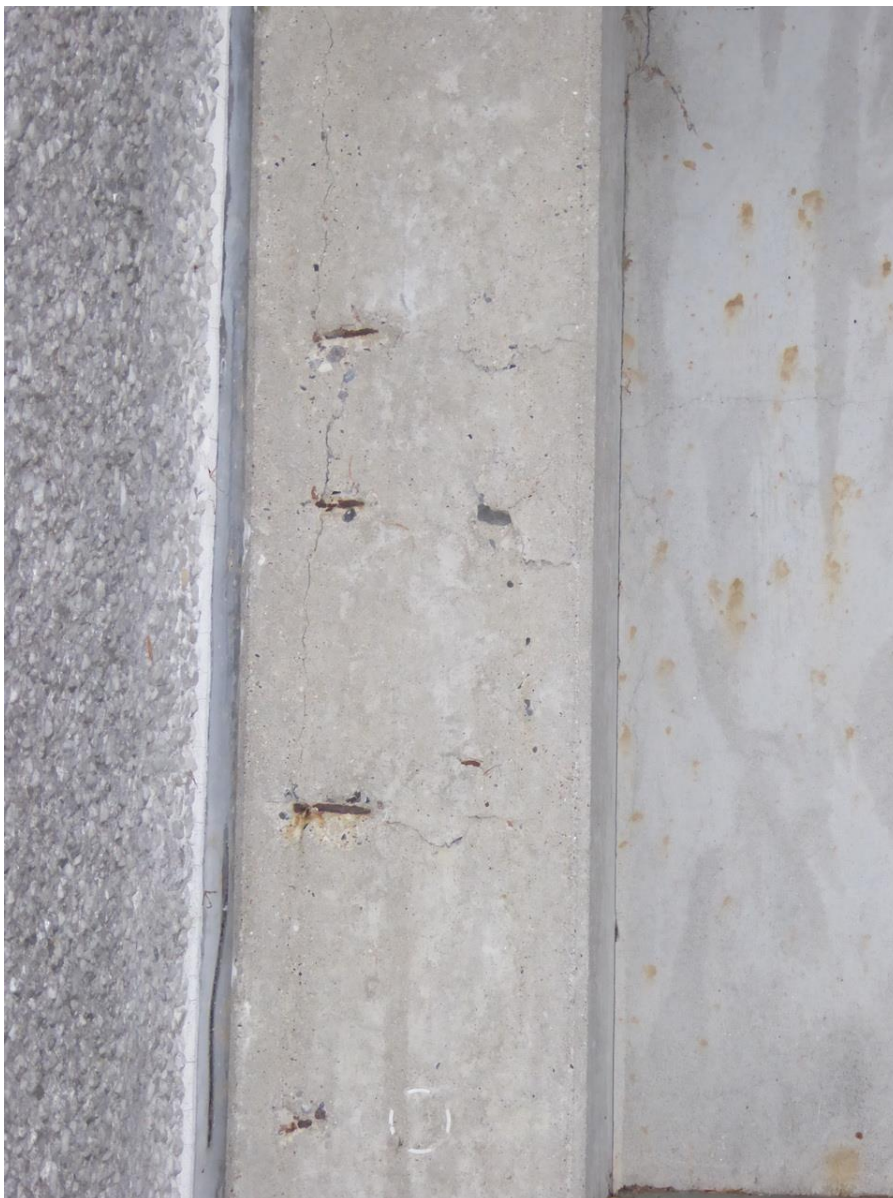
Foto nr. 13.2.3 Afskalninger over bøjlearmering på bærende konstruktion.

Betonskader bør udbedres indenfor få år. Det kan overvejes at foretage en udvendig afdækning og isolering i stedet.
